SHDの経胸壁心エコー図症例レポート

最 終 診 断	Severe AR, bicuspid AV

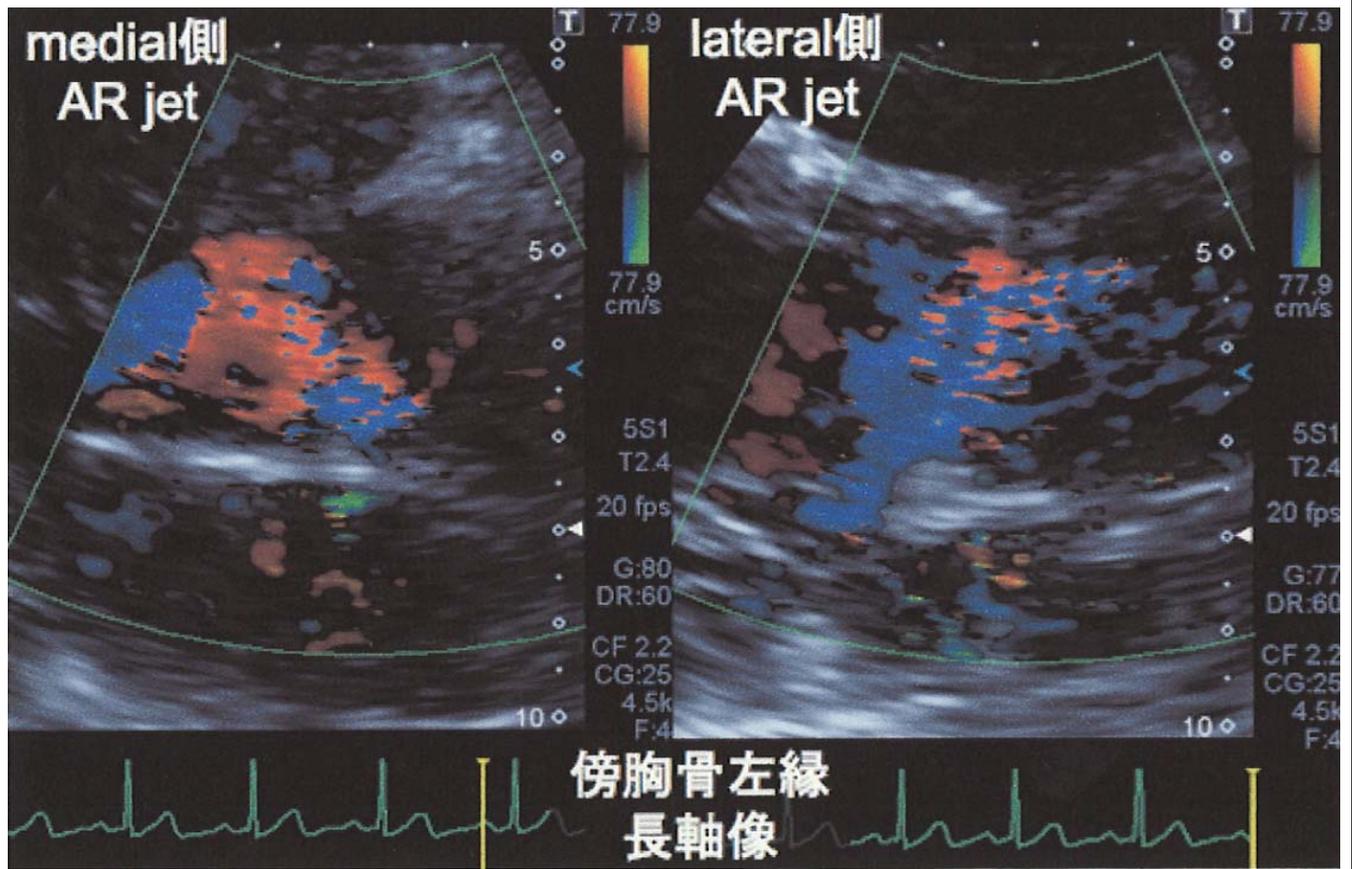
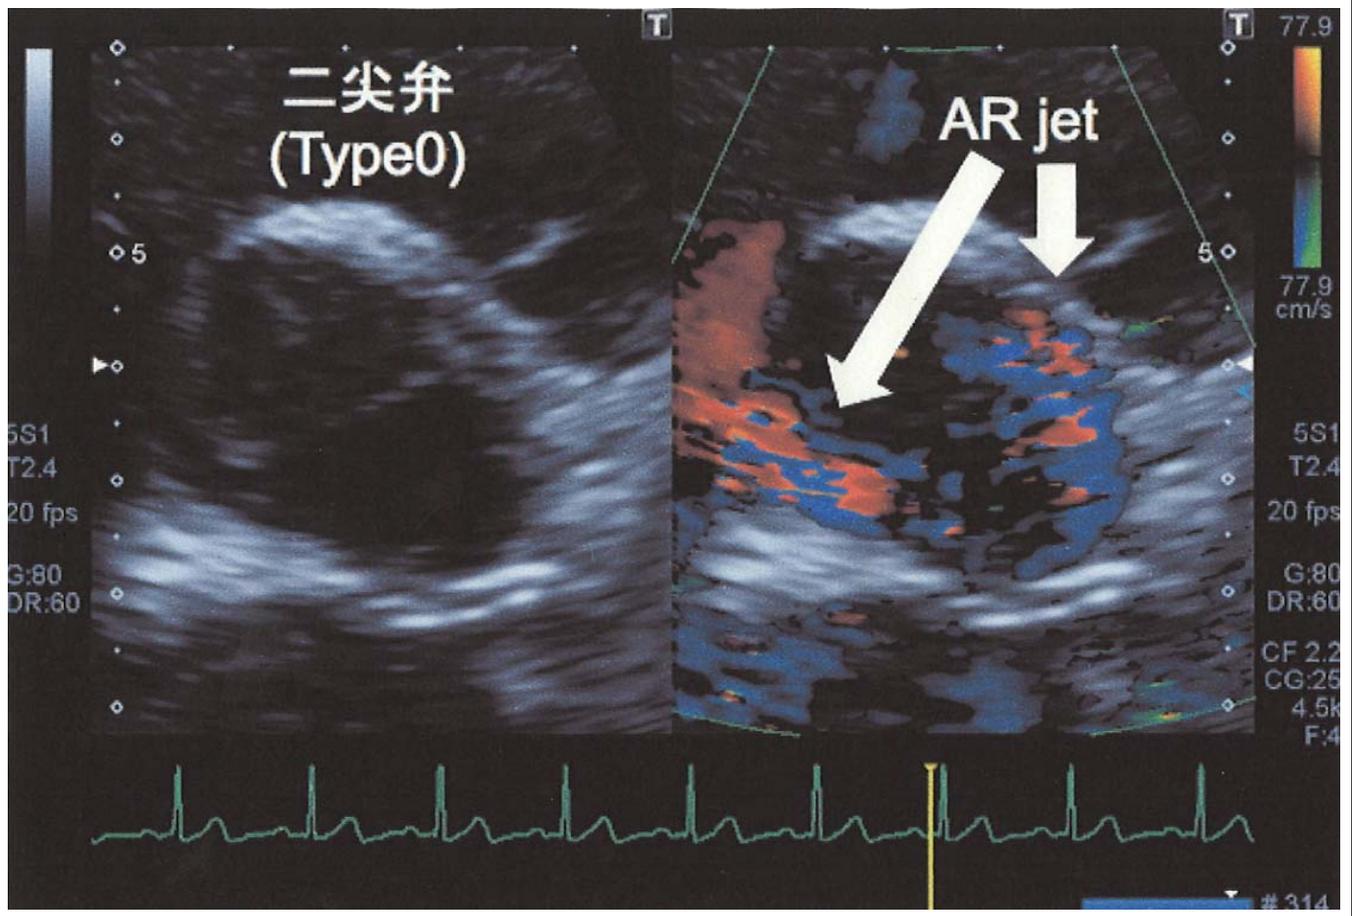
[写真貼付欄]

様式2中の症例番号	**	年 齢	**	性 別	M・F
診 断 名	大動脈弁閉鎖不全症、二尖弁			疾患分類	弁 心筋・先天性・その他
検 査 年 月 日	****/**/**	施 設 名	*****		
<p>経胸壁心エコー図検査所見</p> <p>左室収縮は正常でEF61%ですが、LVDd、LVEDVはそれぞれ56mm、142mlと左室拡大を認めます。大動脈弁はbicuspidで、rapheは、はっきりしません。肺動脈弁近傍2時方向と心房中隔近傍8時方向にある両交連部から反時計回転方向へ吹くAR jetを認めます。偏位したAR jetのため、その全容は観察難しく、吸い込み血流や定量評価(逆流量38ml、逆流率38.2%)よりmoderate~severe ARと考えます。左冠動脈は、正常部位より起始していますが、RCAは起始部を同定することが難しいものの、恐らく短軸像で12時方向から起始しているものと思われま。Valsalva径、STJ径、上行大動脈径はそれぞれ、31.7mm、28.9mm、32.9mm。また、VSD2型自然閉鎖に伴うpouchを疑う所見を認めます。</p> <p>その他の弁に大きな異常所見は認めません。肺動脈弁に明らかな変性は認めません。</p> <p>E/A>1, S/D>1とnormal patternです。</p>					
超 音 波 診 断	moderate AR due to bileaflet aortic valve、VSD自然閉鎖後pouch疑い、左室拡大				
<p>手術所見および経胸壁心エコー図検査所見と手術所見との対比</p> <p>(手術所見)</p> <p>STJ、Valsalva sinusの拡大なし。STJは狭く基部は見えず。弁輪拡大が中程度(AV Junction 24mm)、大動脈弁は先天性二尖弁で、弁尖の大きさは同程度。前方に右冠動脈、後方に左冠動脈が開口。前尖に痕跡的なrapheあり。前尖・後尖ともに自由縁が延長・肥厚し、二次性変化あり。前交連が肥厚開大。Prolapseは認めず、石灰化病変は存在しない。Aortic root replacement, valve sparing reimplantation, aortic cusp repairを行った。</p> <p>(経胸壁心エコー図検査所見と手術所見との対比)</p> <p>術前の経胸壁心エコー図と同様に、手術所見でも二尖弁であった。手術所見では、痕跡的なrapheが前尖にあったようだが、エコー上は、はっきりしなかった。恐らく痕跡的なものなので、エコーでは摘出できない程の小さなものと思われた。冠動脈の開口については、手術所見では、左と右で180度の位置にあったが、術前経胸壁心エコーでは、左冠動脈の位置はほぼ一致していたものの、不明確であった右冠動脈の開口部にややズレがあった。術前に明らかな大動脈弁prolapseは指摘できなかったが、手術所見でもprolapseはなかった。</p> <p>その他、VSD閉鎖不全に伴うpouchが疑われていたが、今回の手術所見では、全く触れられていなかったため、詳細不明であった。</p>
